## Utlåtande över ÖVERLÅTELSEBESIKTNING

Svinåker 4:91  
Söderviken 91, 130 55 Ornö

## UTLÅTANDE ÖVER ÖVERLÅTELSEBESIKTNING

Överlåtelsebesiktning för säljare enligt SBR-Modellen version 2020,1

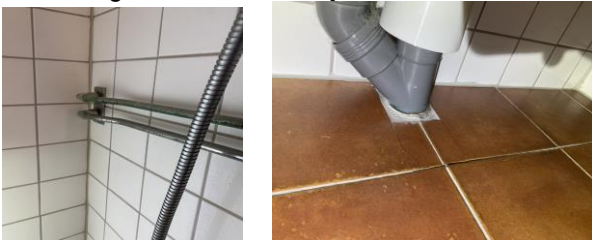
| Duschrum | <p>Rör genomföringar i vägg i duschzonen se bild nedan.<br/>Rost på klinkerram noteras.<br/>Avlopp från tvättstället skall sticka upp minst 4cm från färdigt golv se bild nedan.<br/>Luftning från avlopp avslutas under tvättstället.<br/>Helkaklat ca år 2000. Tätskikt under kakel och klinker är inte besiktningsbart. Se riskanalysen.</p> |
