Utlåtande över ÖVERLÅTELSEBESIKTNING

Salem Vitsand 1:2

Villa Calcar 1, 152 95 Södertälje

ÖVERLÅTELSEBESIKTNING FÖR SÄLJARE

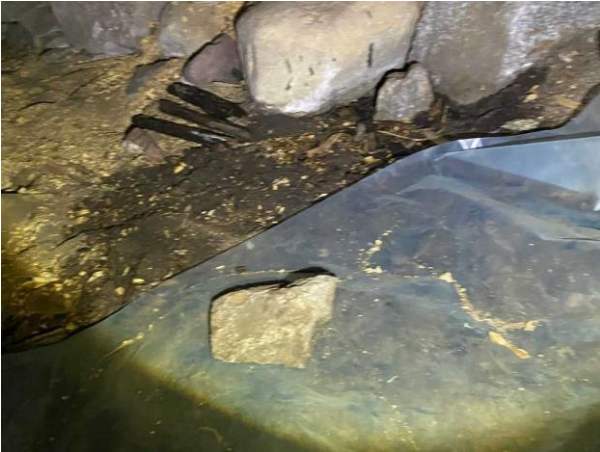
| Krypgrund | Torpargrund Fuktavvisande plastfolie saknas delvis på krypgrunden botten Organisk material noterades på marken i grunden (bör rensas ut) Delar av bjälklagets botten är tilläggsisolerad Spår av inträngande fukt noterades Några stolpar avslutas mot mark Se riskanalys |

Torpargrunder fungerade bättre än moderna krypgrunder men utgör ändå s.k. riskkonstruktion som kan drabbas eller har drabbats av mikrobiella skador (i dagligt tal "mögel") lukt och röta.

Eftersom många av dessa förutsättningar, enligt ovan, kan och brukar vara förändrade och genom en lång tids fuktpåverkan föreligger således risk för att mikrobiella skador ("i dagligt tal mögel"), lukt och röta kan ha uppstått eller fortfarande kan uppstå

Bild 1: Utvändigt, Krypgrund, Torpargrund Fuktavvisande plastfolie saknas delvis på krypgrundens botten Organisk material noterades på marken i grunden Delar av bjälklaget...

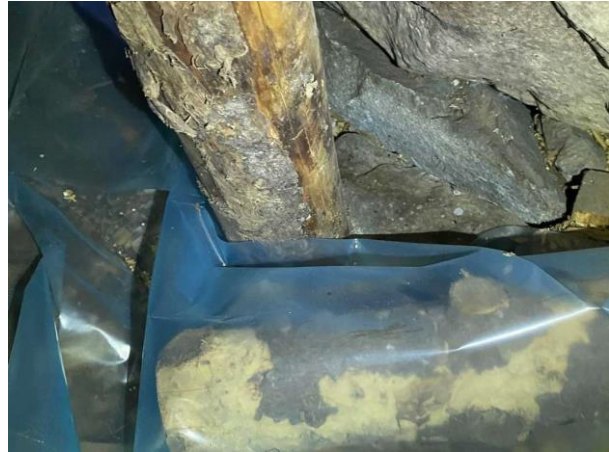
Bild 2: Utvändigt, Krypgrund, Torpargrund Fuktavvisande plastfolie saknas delvis på krypgrundens botten Organisk material noterades på marken i grunden Delar av bjälklaget...

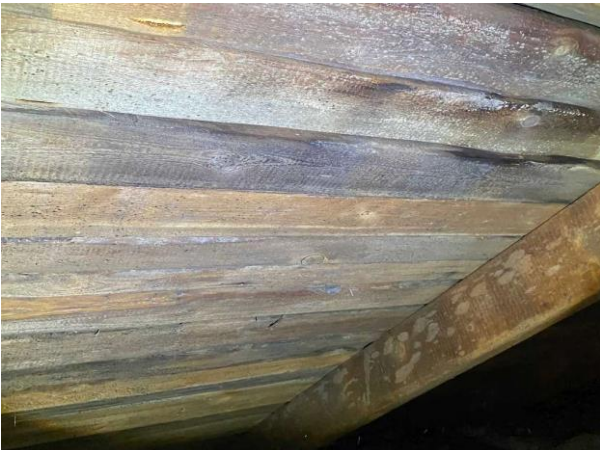
| Vind | Huset är självdragsventilerat Vinden är tilläggsisolerad Lokalt noterades det mikrobiell påväxt på underlagstaket ovanför stora huset Lucka saknas till vinden ovanför lägenheterna (utgår ur besiktningen) Se riskanalys |

I självdragsventilerade hus föreligger risk för fuktskador på vindar och takkonstruktioner. Det är vanligt att mögel-/röta, mikrobiella skador och lukt orsakade av kondensbildningar och hög luftfuktighet förekommer på vindar/takkonstruktioner och då främst i ett självdragsventilerat hus som detta. Anledningen är just att huset är självdragsventilerat och att bjälklaget inte är tätt. En orsak till fuktproblemen är att varm fuktig luft från bostaden läcker upp till vindsutrymmet under vintern vilket ökar luftfuktigheten i utrymmet och kondens kan bildas på det kalla underlagstaket. Om det har fått eller får fortgå under en längre tid (årligen återkommer) är risken stor för fuktskador (mögel och röta) i takkonstruktionen.

Vinden är tilläggsisolerad vilket innebär att det blir varmare i bostaden men kallare på vinden. En tilläggsisolerad vind i ett självdragsventilerat hus ökar således risken för kondensbildningar och konstruktionsförsvagningar (mögel och röta) och har enligt Statliga Småhusskadenämnden varit en av de konstruktioner som varit med på listan över de mest skadedrabbade konstruktionerna, Kondensen bildas vid högre temperatur än tidigare och under längre perioder.

Bild 3: Utvändigt, Vind, Huset är självdragsventilerat Vinden är tilläggsisolerad Lokalt noterades det mikrobiell påväxt på underlagstaket ovanför stora huset Lucka...

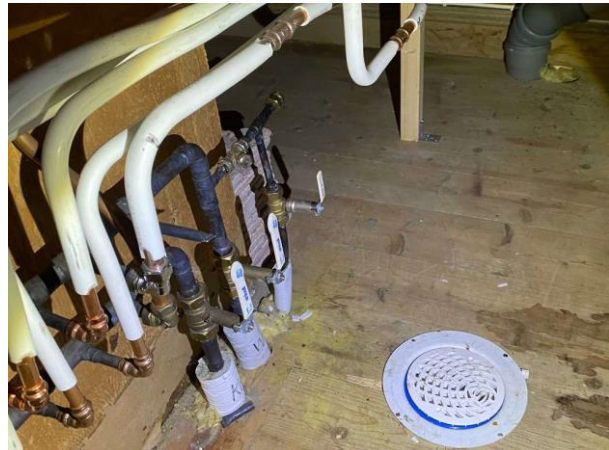
| Wc | Inbyggda vattenkopplingar saknar tät botten (golvsbrunn finns monterad, dock inget tätskikt på golvet) |

Bild 4: Invändigt, Entréplan, Wc, Inbyggda vattenkopplingar saknar tät botten (golvbrunn finns monterad, dock inget tätskikt på golvet)

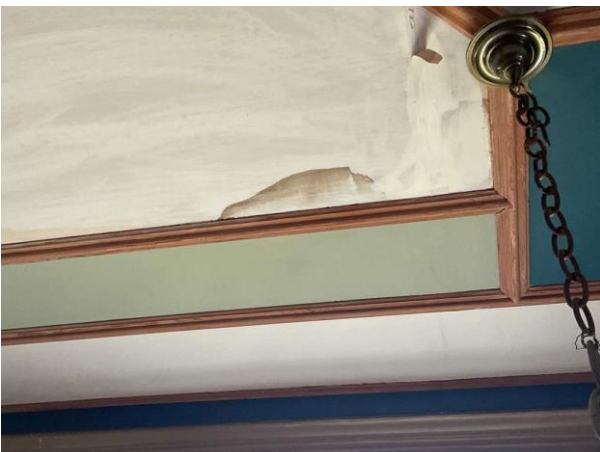
| Allrum | Fuktfläckar i tak (detta fanns vid förvärvet) |

Bild 5: Invändigt, Entréplan, Allrum, Fuktläckor i tak (detta fanns vid förvärvet)
