## Utlåtande över ÖVERLÅTELSEBESIKTNING

Nacka Gåsö 4:2  
Kläppen, 133 37 Saltsjöbaden

## ÖVERLÅTELSEBESIKTNING FÖR SÄLJARE

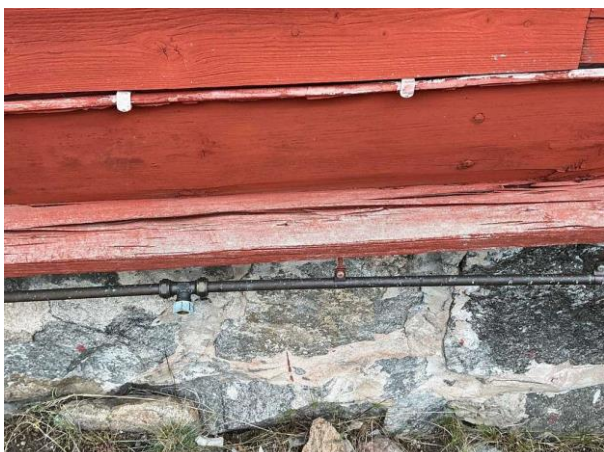
*Bild 1: Utvändigt, Fasad, Färgsläpp och torrspäckor noterades i panelen Offerbrådan är sliten*

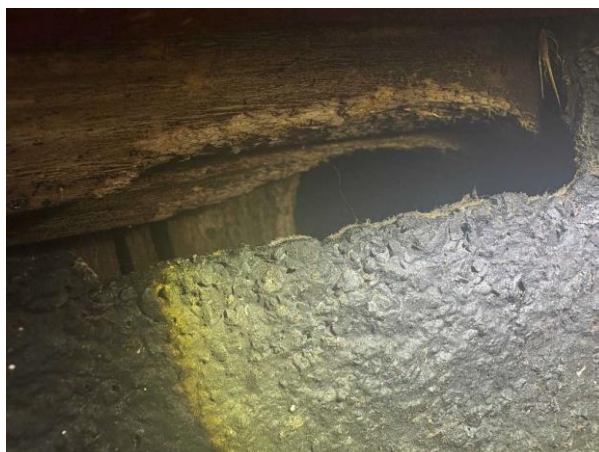
Eftersom det noterades en otät anslutning mot balkongdörren finns det risk att vatten kan tränga in i otätheter och orsaka fuktrelaterade skador på närliggande konstruktioner.

*Bild 2: Utvändigt, Ytterdörr, Tröskelplåt saknas till balkongdörren Otät anslutning noterades vid dörren Se riskanalys*

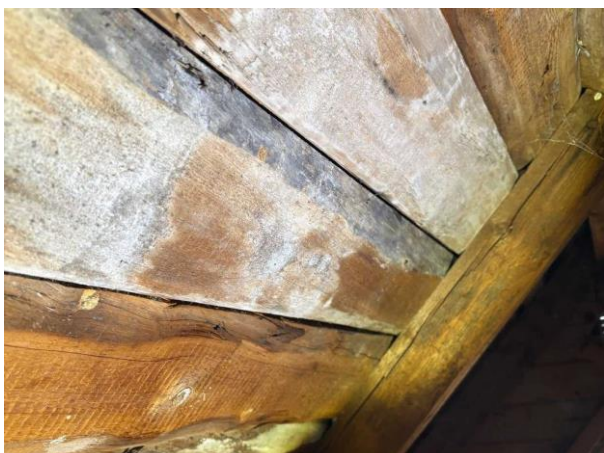
I självdragsventilerade hus föreligger risk för fuktskador på vindar och takkonstruktioner. Det är vanligt att mögel-/röta, mikrobiella skador och lukt orsakade av kondensbildningar och hög luftfuktighet förekommer på vindar/takkonstruktioner och då främst i ett självdragsventilerat hus som detta. Anledningen är just att huset är självdragsventilerat och att bjälklaget inte är tätt. En orsak till fuktproblemen är att varm fuktig luft från bostaden läcker upp till vindsutrymmet under vintern vilket ökar luftfuktigheten i utrymmet och kondens kan bildas på det kalla underlagstaket. Om det har fått eller får fortgå under en längre tid (årligen återkommer) är risken stor för fuktskador (mögel och röta) i takkonstruktionen.

*Bild 3: Utvändigt, Vind, Huset är självdragsventilerat Vinden är delvis Parallellisolerade /snedtak (utgår ur besiktningen) Lokalt noterades mikrobiell påväxt på und...*

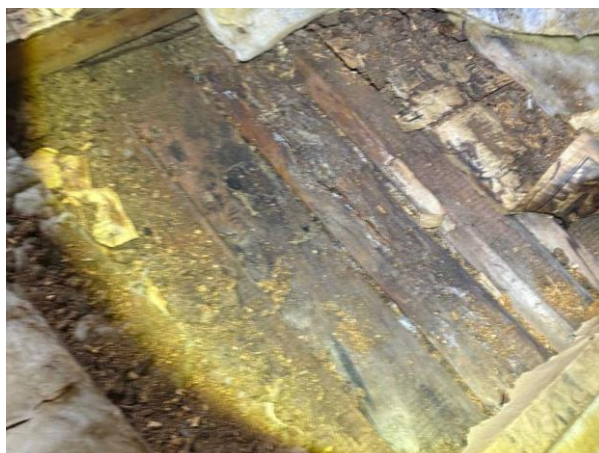
*Bild 4: Utvändigt, Vind, Huset är självdragsventilerat Vinden är delvis Parallellisolerade /snedtak (utgår ur besiktningen) Lokalt noterades mikrobiell påväxt på und...*

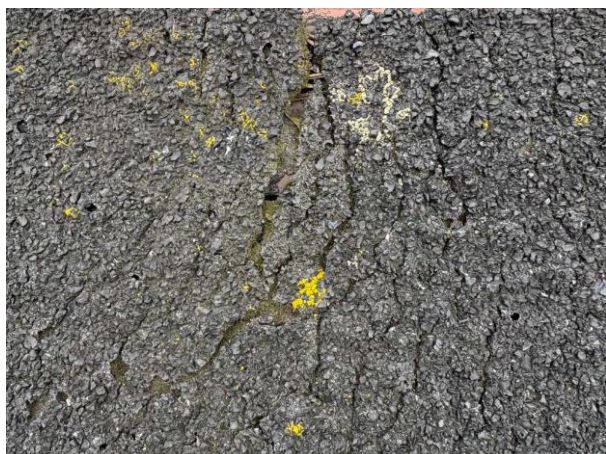
Äldre tak Pga takbeläggnings ålder föreligger risk för läckage genom yttertaket pga normalt åldersslitage.

*Bild 5: Utvändigt, Yttertak, Äldre tak Sprickor noterades i takpappen Se riskanalys*

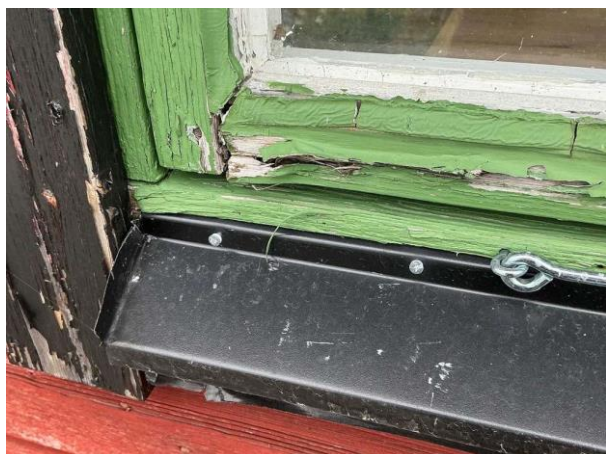
*Bild 6: Utvändigt, Fönster, Rötskadat fönster noterades*
