# Besiktningens utlåtande

Fastigheten Björn foten 1:55 belägen Högholmsvägen 5 i  
Södertälje kommun

Besiktning utförd 2019-08-02

## Gästhus kortfattad byggnadsbeskrivning

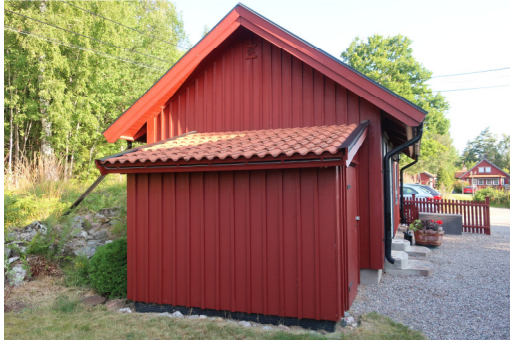
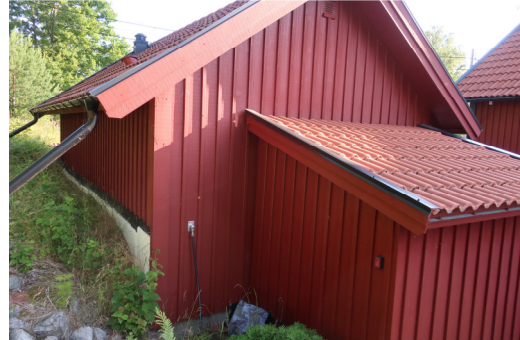
<b>Byggnadstyp</b>	Enplans villabyggnad uppförd år 2000.
<b>Mark</b>	Okänt material.
<b>Grundläggning</b>	Betongplatta på mark.
<b>Grundmurar/ källarväggar</b>	Okänt material Motfyllda väggar förekommer. Se riskanalysen.
<b>Fuktisolering</b>	Betongplattan har underliggande värmeisolering. Egen bedömning med tanke på byggnadsåret. Motfylld vägg har Platonmatta eller liknande fuktisolering av plast med utvändigt värmeisolering, enligt egen bedömning.
<b>Dränering</b>	Okänt utförande
<b>Dagvatten</b>	Stuprör med utkastare och rör i mark.
<b>Ytterväggar</b>	Trästomme.
<b>Fasad</b>	Träpanel.
<b>Fönster</b>	3-glas isolerglas
<b>Vindsbjälklag</b>	Delvis parallellisolerat tak – (Takkonstruktion utfört utan inspektionsmöjlighet)
<b>Yttertak</b>	Takpannor på läkt och underlagspapp.
<b>Ventilation</b>	Mekanisk ventilation
<b>Uppvärmning</b>	Bergvärmepump med vattenburen golvvärme.
<b>Vatten /avlopp</b>	Egna anläggningar för vatten och avlopp (kontroll ingår inte i uppdraget).
