Utlåtande över överlåtelsebesiktning

Fastigheten Hyttan 4:80 belägen Hyttavägen 101 i Haninge kommun

Besiktning utförd per 2021-04-22

Överlåtelsebesiktning för köpare enligt SBR-modellen version 2021.1

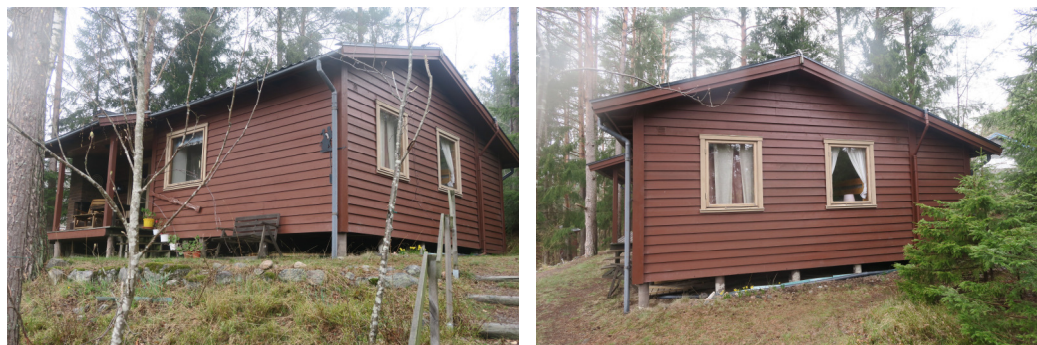
Kortfattad byggnadsbeskrivning (se även bilaga 4 ”Värt att veta”)

Byggnadstyp	Enplans fritidshus uppfört 1972
Mark	Bedöms vara grundlagt till fast mark
Grundläggning	Plintgrund med träbjälklag
Fuktisolering	----
Dränering	Ordnade dräneringsledningar saknas
Dagvatten	Stuprör med rör i mark där vattnet leds bort från plintgrunden via ledning till slänt och ett stuprör till tunna med breddavlopp.
Ytterväggar	Trästomme.
Mellanbjälklag	----
Fasad	Träpanel
Fönster	2-glas kopplade fönster
Balkong	----
Vindsbjälklag	Mineralulls-isolering. Ångspärr saknas (stickprovskontrollerat).
Yttertak	Plåttak.
Ventilation	Självdrag.
Uppvärmning	Direktverkande el-radiatorer. Varmvattenberedare. Eldstad
Vatten /avlopp	Egna anläggningar för vatten och avlopp (kontroll ingår inte i uppdraget).

En plintgrund är i normalfallet en konstruktion med begränsad risk för mikrobiella skador ("i dagligt tal mögel", lukt och röta) då det vanligtvis inte blir ett instängt klimat under huset. I detta hus är bjälklaget delvis så marknära att man inte kommer in under huset där. Asfaboarden/blindbotten har släppt på ett par ställen. Marklutning förekommer mot grunden vilket innebär att ytvatten bedöms kunna tränga in under huset. Det förekommer tryckimpregnerat virke i blindbotten som kan avge lukt i fuktiga miljöer. Således är min bedömning att det föreligger risk för fuktigt klimat under huset som kan orsaka eller har orsakat mikrobiell aktivitet. Risk finns att även marken och tryckimpregnerade virket kan ta lukt som orsakar "luktsmitta" i bottenbjälklaget och/eller kan tränga upp eller har trängt upp i bostaden. Sk "sommarslugelukt" i inomhusluften orsakas ofta när bjälklaget är marknära i plintgrunder.
