Besiktning utlåtande

Fastigheten Björnfoten 1:55 belägen Högholmsvägen 5 i
Södertälje kommun

Besiktning utförd 2019-08-02

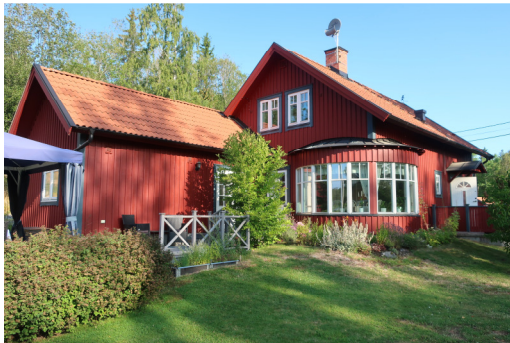
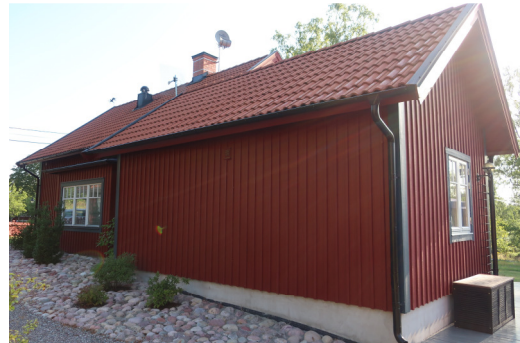
Huvudbyggnad kortfattad byggnadsbeskrivning

Byggnadstyp	1½- plans villabyggnad uppförd år 2000 tillbyggd 2005.
Mark	Okänt material.
Grundläggning	Betongplatta på mark.
Hussockel	Puts på lecasten och cellplast.
Fuktisolering	Underliggande värmeisolering, enligt handlingar.
Dränering	Plastslang enligt handlingar.
Dagvatten	Stuprör med utkastare och rör i mark
Ytterväggar	Trästomme och lättbetong.
Mellanbjälklag	Träbjälklag och lättbetong enligt handling.
Fasad	Träpanel.
Fönster	3-glas isolerglas
Vindsbjälklag	Delvis parallellisolerat tak – (Takkonstruktion utförd utan inspektionsmöjlighet)
Yttertak	Takpannor på läkt och underlagspapp samt falsad plåt över burspråk..
Ventilation	Mekanisk frånluftsventilation
Uppvärmning	Bergvärmepump med vattenburen golvvärme och kakelugn/braskamin.
Vatten /avlopp	Egna anläggningar för vatten och avlopp (kontroll ingår inte i uppdraget).
